伝統左官「石洗い出し」を再現せよ！

人気の観光スポット、意匠塗材で演出

昭和初期の歴史的建造物をリニューアルし、飲食、物販などの複合施設として昨年秋にオープンした「MIRAIZA OSAKA-JO(ミライザ大阪城)」。ヨーロッパの古城のような重厚な佇まいは存在感抜群で、建物をバックに記念撮影をするインバウンド(訪日外国人)などで連日賑わっている。新たな観光資源としても蘇った「ミライザ大阪城」。人を引き寄せるその魅力的な外観意匠に、ある塗材技術が貢献している。

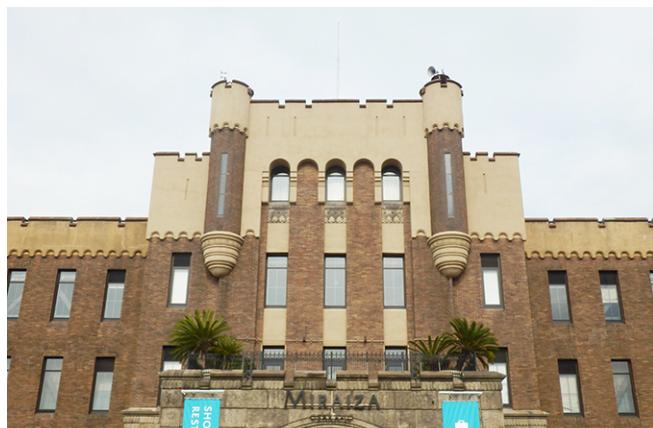
中央のベージュ部分を塗り替え、左右パラペット部は既存

が良く、樹脂注入やタッチアップによるクラックの補修で対応できましたが、建物中央上部の壁面は状態が悪く、また、建物の顔ともなる目立つ部分であることから全面的に塗り替えることにしました」と改修方針を説明。

次に上層の「石洗い出し」の部分。ここも「できるだけオリジナルは残す」との方針のもとで復元に着手。「左右のパラペットの石洗い出し面は比較的状態
